建築防火工学

野口貴文

火災の歴史

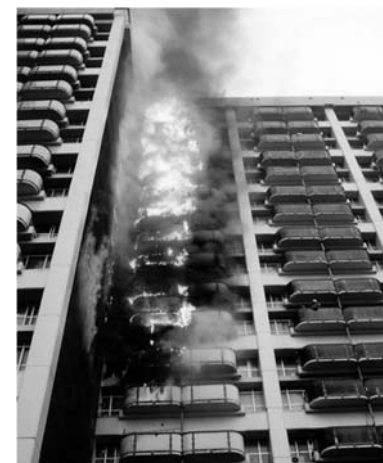
広島市基町高層住宅火災

可燃性外壁の燃焼に
起因する火災事例

バルコニー手摺に使用さ
れていたアクリル板の急
激な燃焼による火災

1996年10月28日

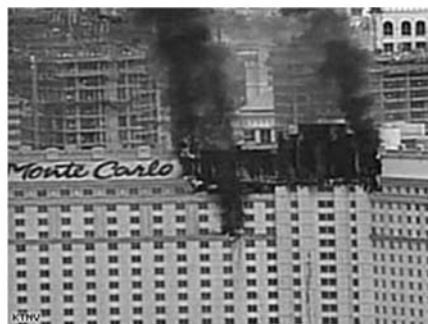
米国Monte Carloホテル火災

- 火災概要
 - 2008年1月25日発生
 - 適切な許可を得ない金属部材の切断や溶接が屋上で行われて発生した火花が、外壁面のモールディングに延焼。
 - ポリウレタンで表面被覆された発泡プラスチック。
 - 上階延焼に加えて、横方向・下方向の延焼も発生。

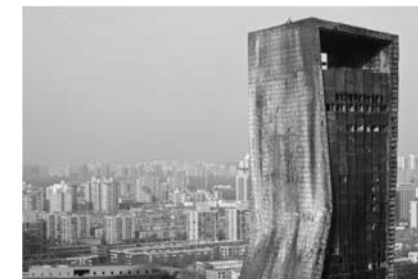
TVCC in Beijing, China, Feb. 2009

- 火災概要
 - 2009年2月9日発生(20:27~翌日14時頃まで)
 - 違法のA類花火(最も危険なランク)の打ち上げ開始から約20分後、ビルから煙りが上がり、続いて炎が噴出した。
 - 花火がビル外壁の断熱材に引火した。
- 着火シナリオの推定
 - 花火 → 金属製カーテンウォール → 穴が空き、中の断熱材(XPS)が着火
